# BESIKTNINGS PROTOKOLL

## Anticimex Överlåtelsebesiktning av småhus – nivå 1

HUNGARSVIK 1:198

OTTEBOLSVÄGEN 8  
671 91 ARVIKA

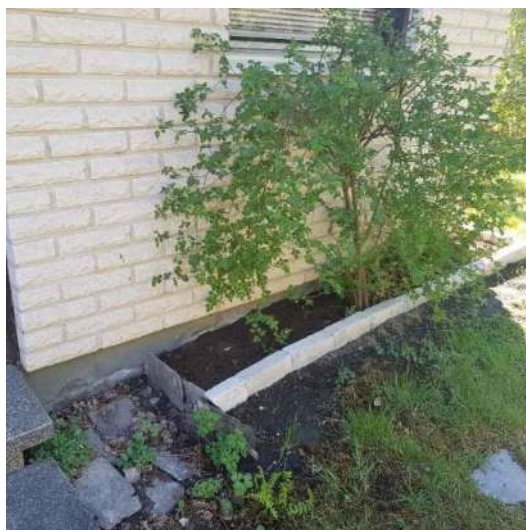
Växter finns i anslutning till grundmur.

Med rabatter och växter nära grundmuren riskerar man att få fukt kvarstående i väggarna med risk för invändiga fuktskador samtidigt som rötter kan skada grundmuren och sätta dräneringsledningen ur funktion.

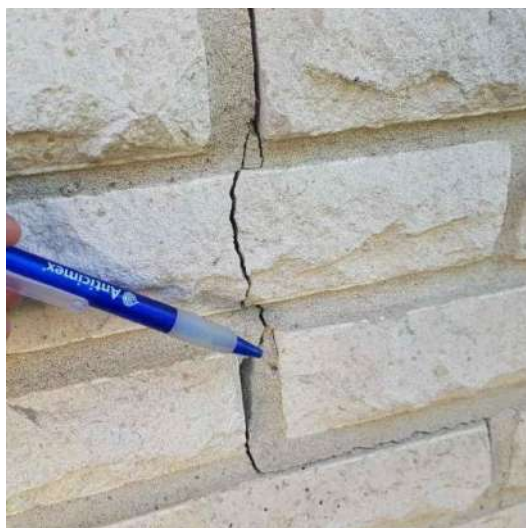
Sprickor finns i sockel.

Bedöms inte ha lett till några bakomvarande skador.

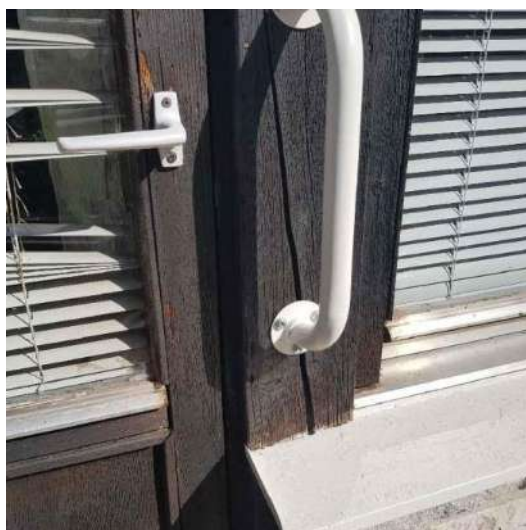
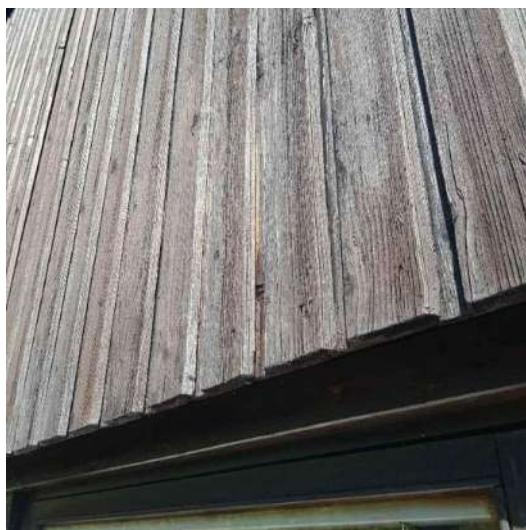
Torrspäckor och underhållsbehov finns speciellt på södra gavel.

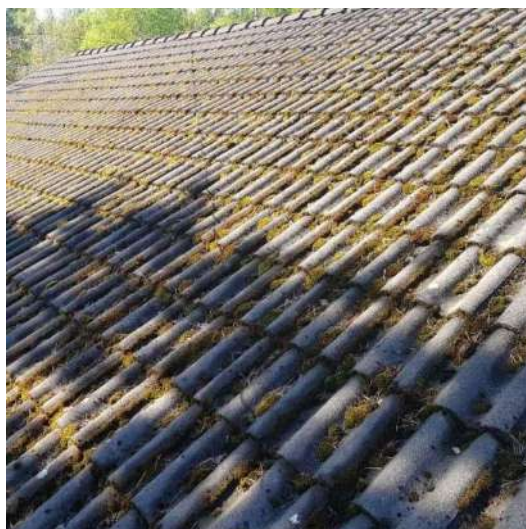
Yttertaket är äldre och mossor förekommer

Takpannor och underlagspapp har enligt vår bedömning en begränsad livslängd. Eftersom husets taktäckning är äldre har det ett minskat motstånd mot vatteninträning. Detta i sin tur kan leda till fuktskador på träläkt och vidare ner i takkonstruktionen.

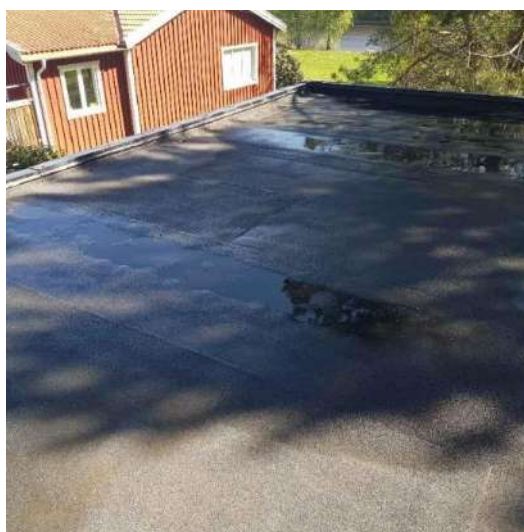
Fasad och trädetaljer har underhållsbehov. Delar av fasad har spånskiva som beklädnad, denna kan med fördel bytas ut mot mer lämpligt material.

Stående vatten kan noteras på papptaket.

Eluttag i metall kan noteras både på utsida och insida. Rekommenderas att dessa byts ut av behörig elektriker.
