BESIKTNINGS PROTOKOLL

Anticimex Överlåtelsebesiktning av småhus – nivå 1

RENFANAN 1

GULLRISGATAN 15
671 52 ARVIKA

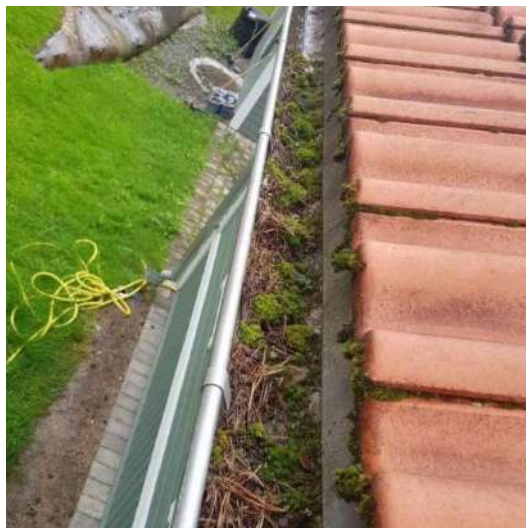
Hängrännor/Stuprör

Hängrännor är fulla med skräp.

Eftersom hängrännor är fulla med skräp finns risk för fuktskador på fasad och sockel då vatten kan svämma över.

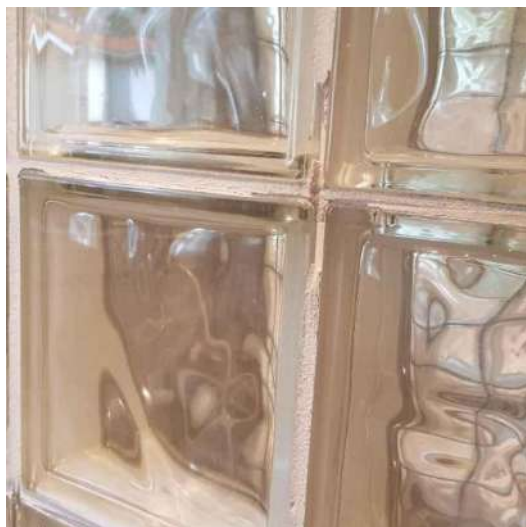
Entréplan / Badrum/Wc Dusch

Bristfälligt fall utanför duschzon.
Glasbetongvägg är ej stabil, pga av detta tjarvar duschdörr och fogsläpp förekommer.
