BESIKTNINGS PROTOKOLL

Anticimex Överlåtelsebesiktning av småhus – nivå 1

LOMMEN 5

NORRA ESPLANADEN 10
671 40 ARVIKA

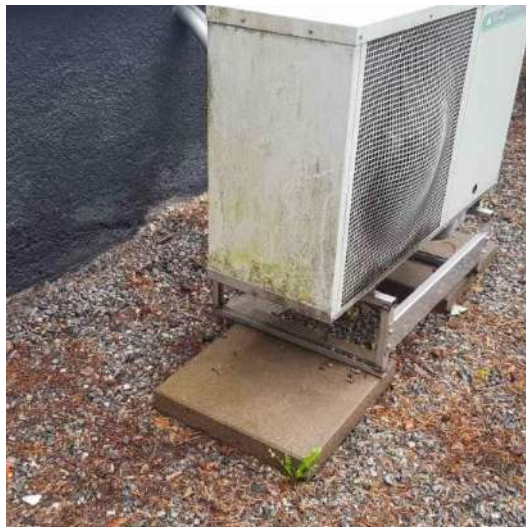
Kondensvatten från luftvärmepumpens utedel leds inte bort från husgrunden. Speciellt vintertid kan rikligt med vatten förekomma omkring utedelen.

Bristen medför ökad risk för att vatten tränger in i anslutande konstruktioner med fuktrelaterade skador som möjlig följd. Observera att ingen besiktning av byggnadens värmesystem eller värmepumpen ingått i uppdraget.

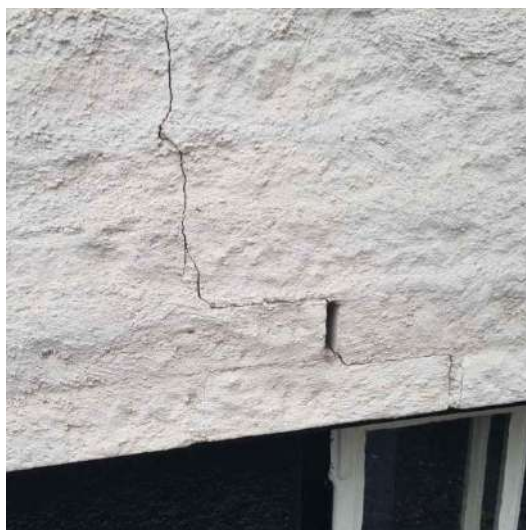
Vindskivor ej färdigmålade
Sprickor finns på den putsade tegelfasaden, bedöms inte vara skador bakom.

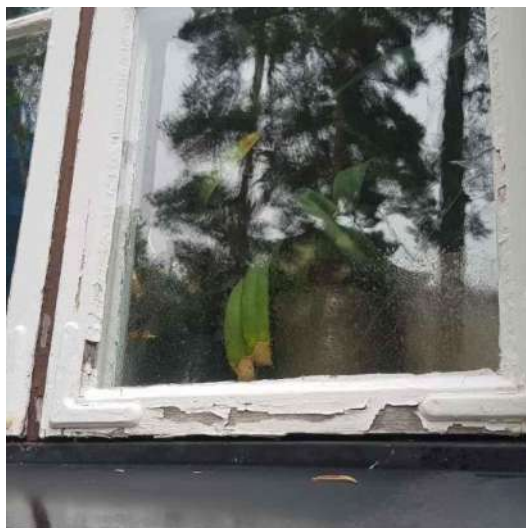
Fönster är äldre och i behov av målning/underhåll.
Färg och kittsläpp samt sprickor på rutor kan noteras.

Fönster där målning/underhållsbehov finns riskerar pga. sämre vattenavvisande förmåga att få fuktskador. Detta kan leda till rötskador i fönster och fönsterkarm.

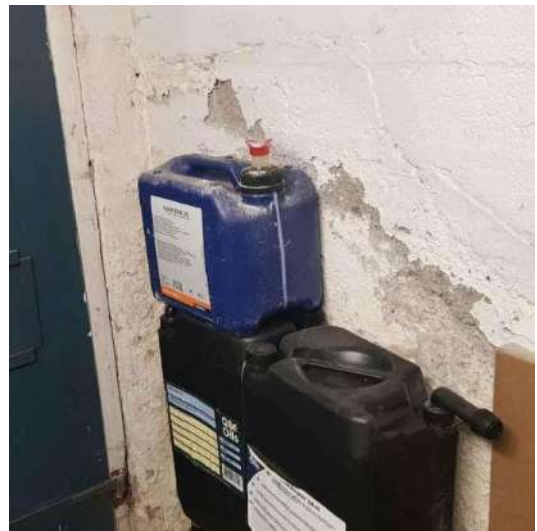
Putssläpp och sprickor kan noteras på väggar och tak.
